## PREVENCIÓN DE RIESGOS LABORALES

### C.T.L.1

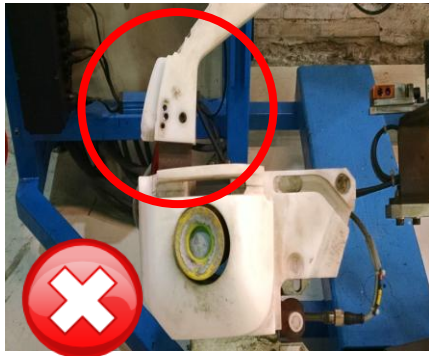
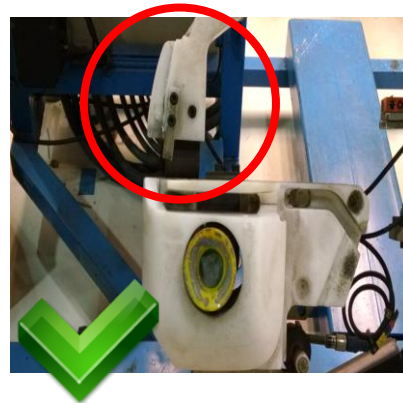
El alojamiento del lado izquierdo de la periférica de montaje de P.C.H AR B9 (Nº1), el tope de teflón que sirve para permitir el ensamblamiento de la cross con la piel, está roto. Esto está causando molestias a los operarios ya que realizan un esfuerzo cuando tienen que golpear con el mazo en esa zona.

Por lo que solicitamos se tomen las medidas oportunas para solucionar dicho problema.
