SINDICATO INDEPENDIENTE
DE TRABAJADORES DE GEFCO

PREVENCIÓN DE RIESGOS LABORALES

Vigo, 05 de octubre de 2016

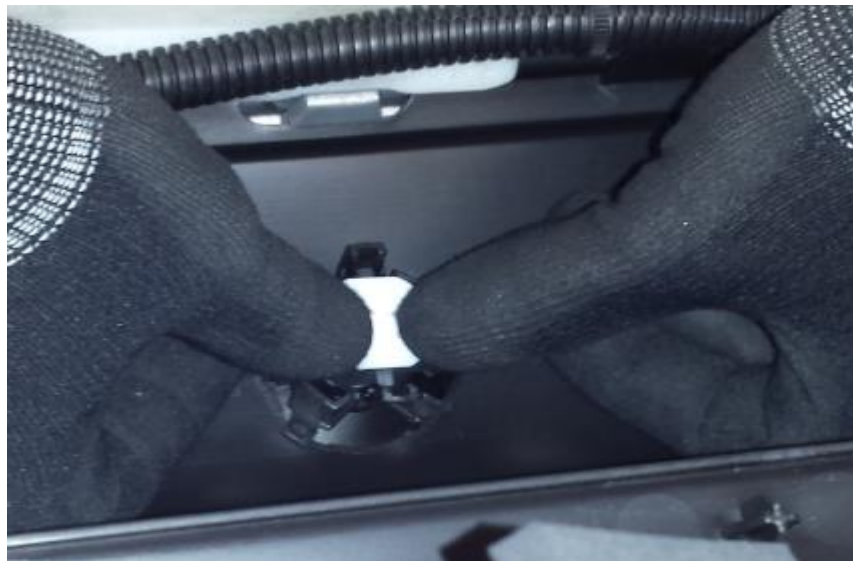
Tras la modificación de los captores (versión 5.0) del AR B9 se ha detectado un exceso de resistencia en el clipado, llegando incluso a desclipar el soporte embellecedor.

Esto podría llegar a provocar lesiones en los operarios, por los que se solicita a la empresa que tomen las medidas oportunas.

Recordamos que ya se ha solicitado a la empresa guantes almohadados específicos para montaje PCH.
